# rtsConsult-Schadenanalyse

## Folgen und Schadenmechanismus eines Thermoölaustritts in einer Heizzentrale

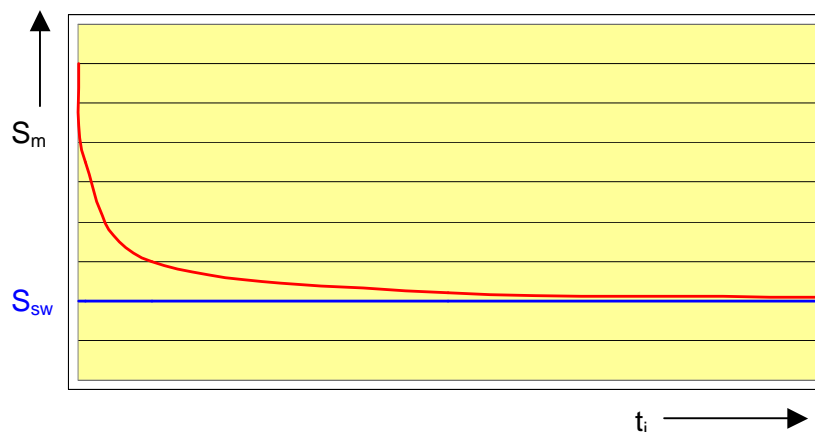
Dieser Sachverhalt deutet klar daraufhin, dass Eigenspannung in den Bauteilen – nicht zu vermeiden bei Spritzgussteilen - zusammen mit dem synthetischen, Dibenzyltoluol – haltigen Thermoöl einen spannungsrissskorrosionsähnlichen, bei Metallen sehr bekannten, Schadenmechanismus initiierten. Bei teil- und vollkristallinen Kunststoffen ist dieser Mechanismus als „Crazing“ bekannt. Bei diesem Schadenmechanismus sind die Bildung und das Wachstum von Rissen von der Zeit und der Höhe der mechanischen (Eigen-) Spannungen abhängig. Sowohl die verfügbare Fachliteratur als auch Gespräche mit Kunststoffexperten, bestätigen diesen Sachverhalt eindeutig. Den grundsätzlichen Zusammenhang zwischen der Höhe der vorhandenen Eigenspannungen und der Zeit bis zur Rissbildung in empfindlichen Werkstoffen soll die nachfolgende Grafik verdeutlichen:

Mit abnehmendem Spannungsniveau  $S_m$  nimmt die Zeit bis zur Rissbildung,  $t_i$  zu. Typisch für diesen Schadenmechanismus ist zudem, dass ein Spannungsschwellwert,  $S_{sw}$ , existiert, unterhalb welchem es nicht mehr zu Rissbildung und zu Risswachstum kommt. Weiter gilt es zu berücksichtigen, dass bereits gereinigte Teile nicht schadenfrei sein müssen, da in der Zeit zwischen Ölbeaufschlagung und der Reinigung Thermoöl bereits in den Kunststoff hinein diffundieren konnte.

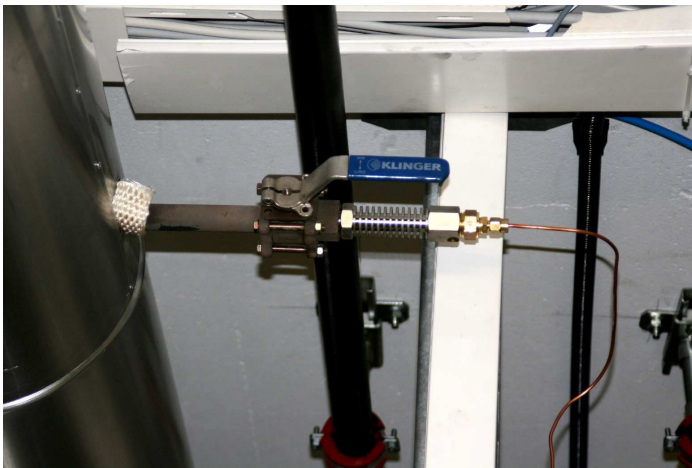
Aufgrund eines lecken Überwachungselementes im Ölsystem (Bild 1, Anhang) traten in einer Heizzentrale grosse Mengen eines Thermoöls mit einer Temperatur von 270°C in flüssiger Form, aber vor allem als Ölnebel aus und verschmutzten nahezu das gesamte Heizzentralengebäude.

Bild 1: Schadenauslösendes Element

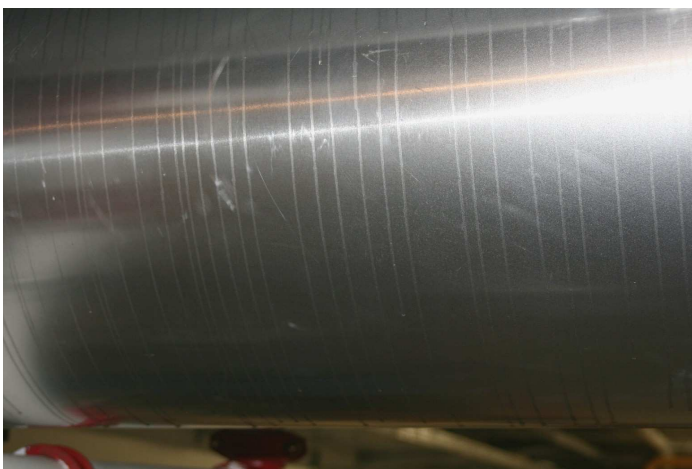
- Die Thermoölbeläge sind zäh und sehr klebrig, vergleiche Bild 2 im Anhang.
- Die Beaufschlagung durch Ölnebel reicht bis hinauf in das Obergeschoss.
- Schäden, in Form von gerissenen Bauteilen, finden sich hauptsächlich im Kellergeschoss.
- Schäden traten an Kunststoffspritzgussteilen auf, wie Abdeckungen von Neonlampen, Abdeckungen von Mess- und Regeleinrichtungen und Bauteilen der Wasseraufbereitungsanlage auf, siehe Bilder 3 bis 6.
- Risse gehen von Orten erhöhter mechanischer Spannung (Kerben) in den Bauteilen aus wie Schraubenlöcher, Aussparungen für Klammern, Querschnittsübergänge u.ä. (typische Beispiele, Bilder 3 bis 5).
- Auf der Plexiglasabdeckung eines Regelelementes zeigen sich feine Oberflächenrisse auf der mit Ölfilm verschmutzten Oberseite
- Weitere Risse traten an bereits ersetzten Kabelkanälen auf.

Bild 2: Starke Ölablagerungen auf einem Lüftungsrohr

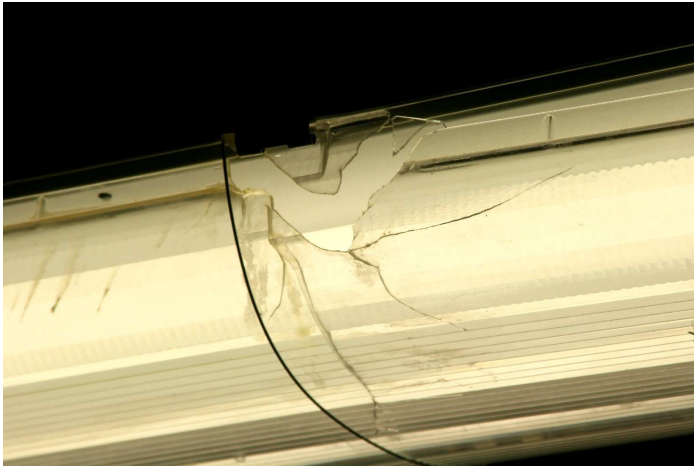
Bild 3: Gerissene Abdeckung einer Neonbeleuchtung

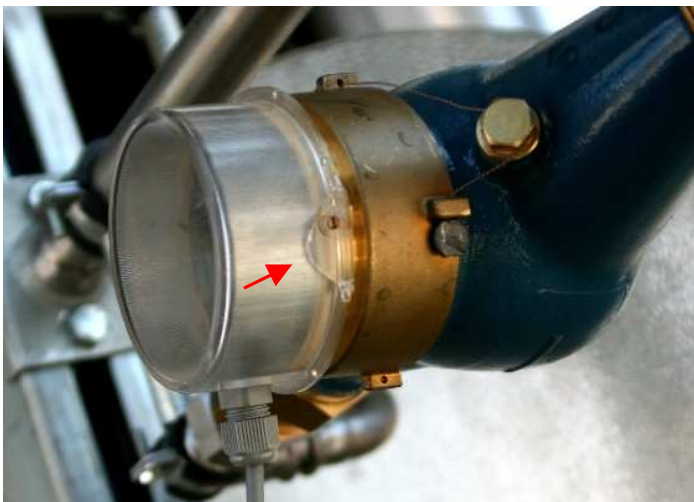
Bild 4: Angerissene Abdeckung einer Wasseruhr

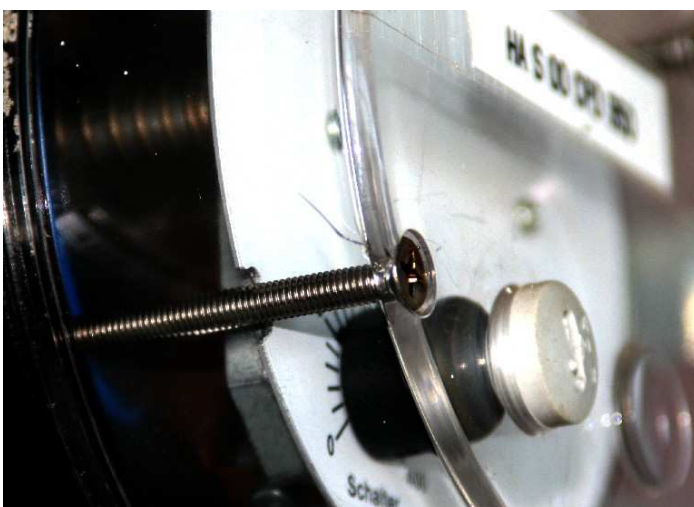
Bild 5: Riss in einer Abdeckung eines Schaltelementes

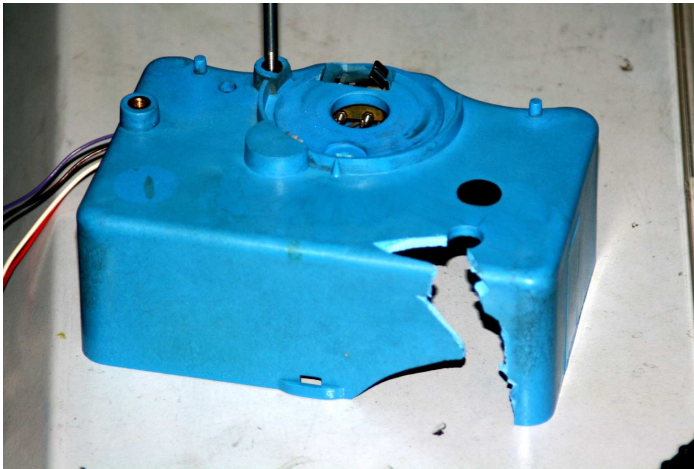
Bild 6: Gerissenes Bauteil der Wasseraufbereitungsanlage
